市定古蹟新竹州圖書館 調查研究暨修復再利用計畫

【成果報告書】

委託單位 新 竹 市 文 化 局
執行單位 國立臺北藝術大學建築與文化資產研究所
計畫主持 黃 士 娟 副 教 授
中 華 民 國 一 〇 五 年 四 月 十 日

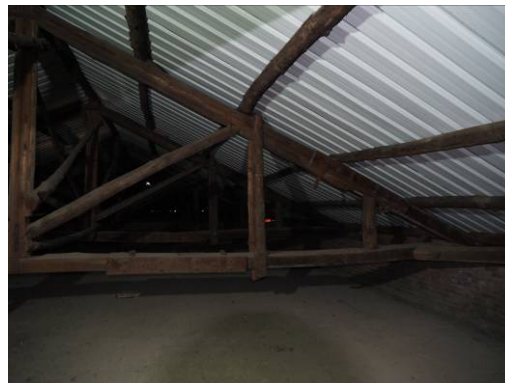
也就是說，雖然節省了經費，但是卻有結構上的嚴重弱點，包含上述和小屋區少了貫、軒桁⁴、洋小屋的屋架最外側的三角構件缺少了方杖、陸樑也因沒有夠長的材料，而出現了不適當的搭接，因而使該屋架出現斷裂與扭曲變形的情况。除此之外，在[R17]空間上方屋架的真束上，以粉筆寫上「民國五十三年六月十七日預防護白蟻」，表示過去曾遭白蟻柱蝕，但今日並未有任何白蟻活體的存在。

圖 3-122 洋小屋屋架缺少外側方杖（斜稱）

目前未有白蟻痕跡，單支木材狀況也大致良好，不過當以整體來看時，卻是錯誤連連。不但因為經費拮据而便宜行事，木料未經加工處理，還因為長度不足而產生過多的搭接、洋小屋屋架缺少最外側的斜稱（方杖）等因素，終於出現了破壞的情況。在[R03]空間上方最外側的屋架，就因為中央跨距過長、搭接錯誤，而產生了斷裂、變形；可能是之後為了彌補，因此才在其他屋架的下方加上磚墩補強。增建屋架的破壞問題，並不只在今日表面上能看到的這些現象而已，影響未來最為嚴重的是，日治時期原始建築的結構承重，雖然強度充足¹，但畢竟沒有將這個屋架計入。未來若是重新以戰後初期的文化瓦修復，還是有可能使下方的磚構造產生破壞。

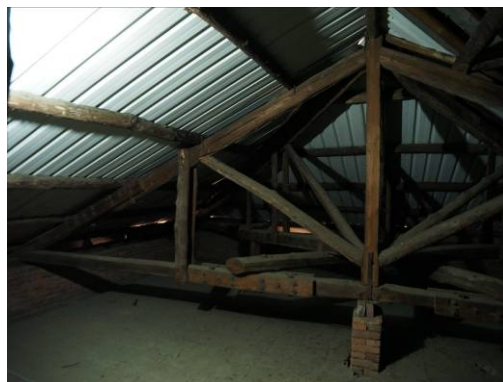
圖 3-124 強行增加磚墩補強

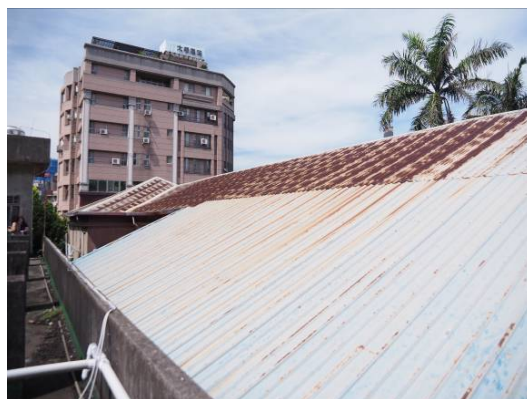
雖然鋪設黑色文化瓦的斜屋頂，已經是個經費拮据、便宜行事下的產品，但是後期替換的金屬浪板則更加簡陋；除了現況看到的生鏽問題外，鋪設至原建築與 1932 年增建交界區上方時，為了節省材料的耗費與鋪設方便，強行的將應橫向鋪設的鐵皮改以縱向，使建築後方排水設計不當。至於屋面板之材料，由於沒有殘留亦無任何影像記錄，因此無法確定 1948 年使用的材料為何。

圖 3-128 現況鐵皮屋頂

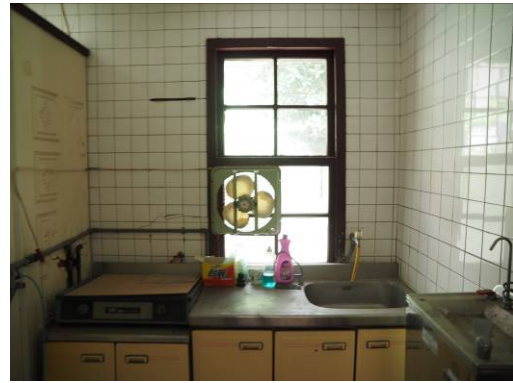
由原始圖面比對，最初新竹州圖書館時期的便所、盥洗室、湯沸所空間，皆已經拆除。今日於[R13]、[R14]空間中的衛浴、廚房設備應該都是 1977 年第二閱覽室興建或新光人壽接手後才增加的設施，並沒有特別保存的必要。

圖 3- 241 [R14]廚房設備

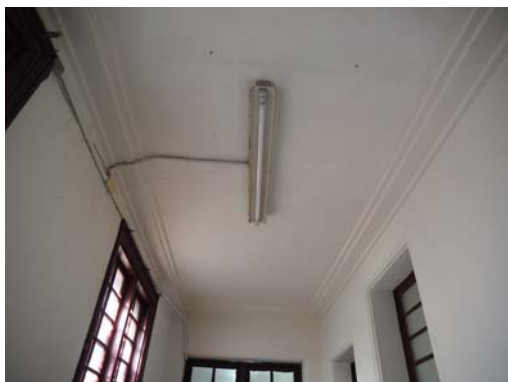
而今日現場出現更後期裝設的日光燈具，其實與這種方式雷同，是於兩支樑間裝設構件，之後在構件上裝設日光燈具；即使沒有裝設構件的空間，也都採用明管配線的方式，沒有破壞任何一道建築牆體。

圖 3- 244 燈具線路採用明管架設
(三) 機械通風設備

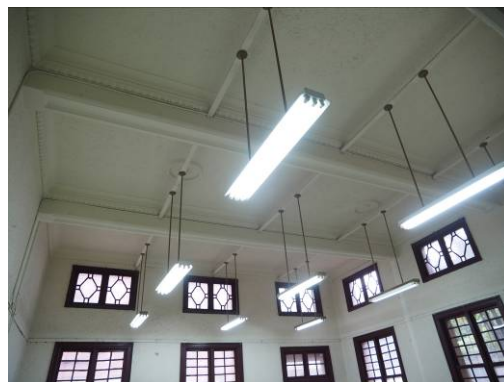
圖 3- 245 燈具線路採用明管架設

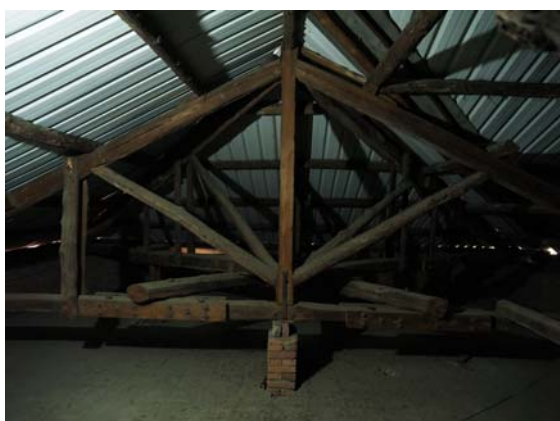
圖 4-14 [R17]補強支撐

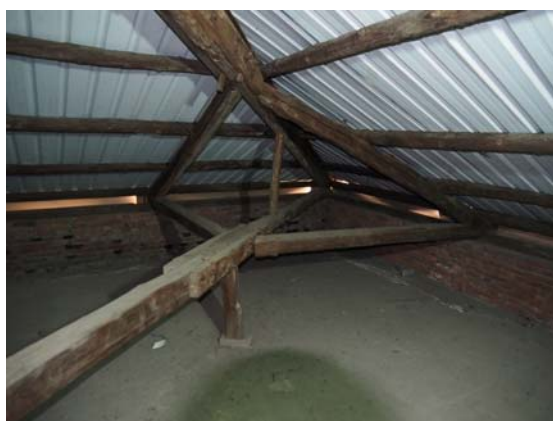
圖 4-15 [R17]補強支撐

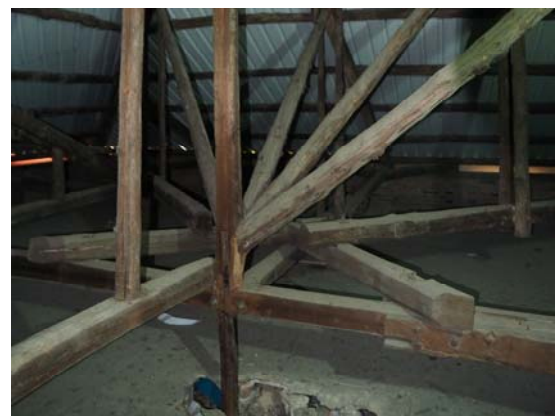
圖 4-16 [R17]補強支撐

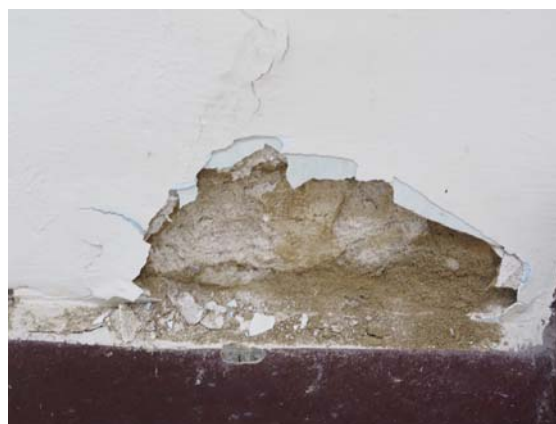
圖 4-23 室內漆喰剝落

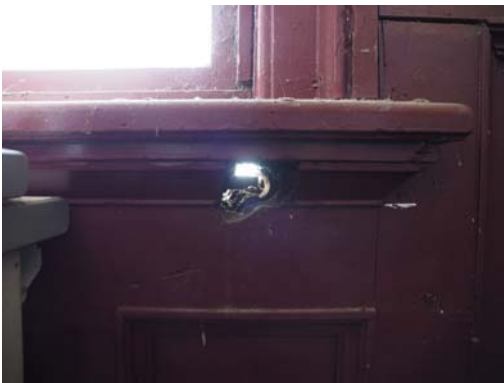
圖 4-26 室內裝修遭穿孔

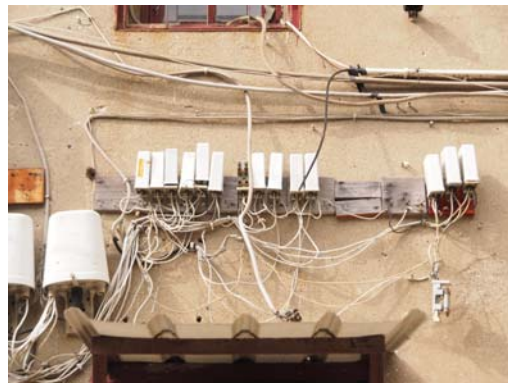
圖 4-27 外牆裝設後期設備

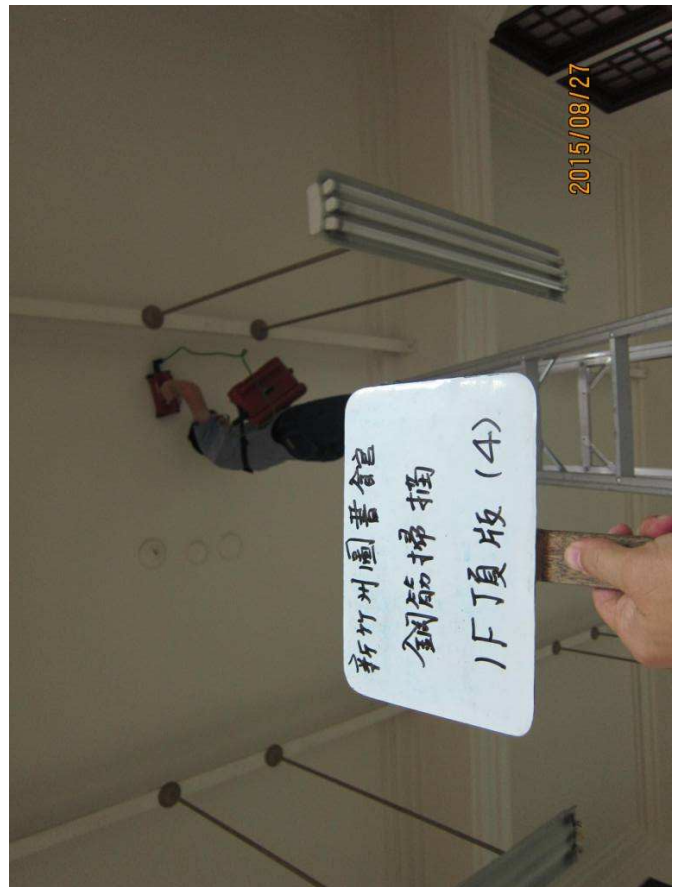
編號 4 1F 頂版鋼筋探測情形
